MANIFESTAÇÕES PATOLÓGICAS CONSTRUTIVAS EM EDIFICAÇÕES NO CENTRO DE CAMPINA GRANDE-PB

Artigo

BUILDING PATHOLOGICAL MANIFESTATIONS IN BUILDINGS IN THE CENTER OF CAMPINA GRANDE-PB

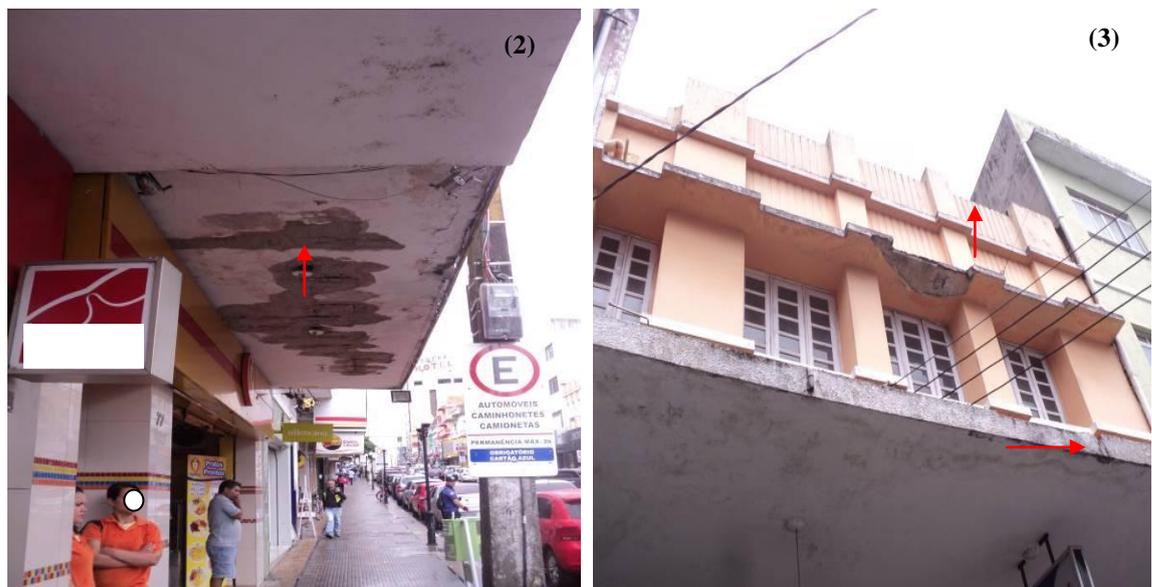
Figuras 2 e 3- Estado de conservação dos prédios nas Ruas Maciel Pinheiro e Barão do Abiai, respectivamente.

Analisando as figuras 2 e 3, verificamos que a fiação elétrica das edificações se encontra em péssimo estado de conservação, apresentando fios danificados com prováveis pontos de vazamentos de energia, trincas, rachaduras, bem como, infiltrações, sobrecargas, lodo nas estruturas dos imóveis devido à infiltração das chuvas e a umidade.

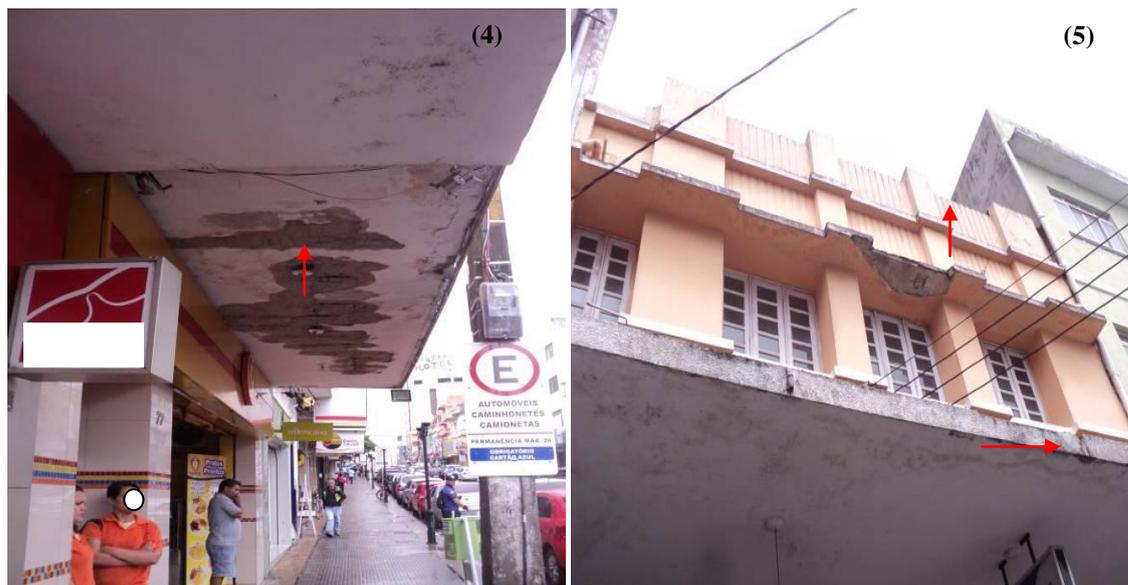
Figuras 4 e 5- Estado de conservação da marquise com queda do reboco e exposição das ferragens na Rua Maciel Pinheiro e queda de reboco na fachada do prédio na Rua Venâncio Neiva, respectivamente.

Observamos nas figuras 4 e 5 que houve descolamentos do revestimento tipo reboco nas estruturas prediais, com conseqüente aparecimento das ferragens, que, por conseqüente, geraram pontos de oxidação, enfraquecendo a resistência das estruturas. De modo que, se não houver uma ação corretiva voltada para sanar esses pontos danificados haverá desabamento das mesmas. A seguir, as figuras 6 e 7 exibem o estado de conservação dos prédios situados na Rua João Suassuna com estrutura danificada.

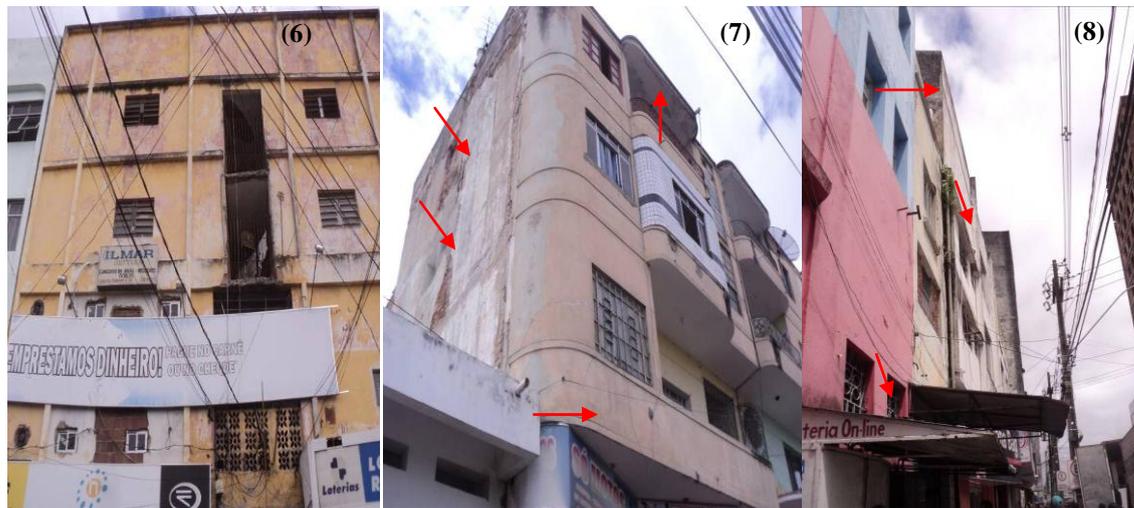
Figuras 6, 7 e 8- Vistas lateral e central dos Prédios com estruturas danificadas na Rua João Suassuna.

Certamente as danificações apresentadas são oriundas da inexistência de manutenção preventiva e corretiva. Sobre essa questão, é importante ressaltar que a falta de manutenção, aliada a ausência de inspeção periódica por parte dos órgãos fiscalizadores, tem contribuído para o aumento dos problemas dessa ordem nos edifícios do centro da cidade, haja vista, que na maioria das vezes, essas não conformidades se iniciam em menor grau e proporção, que vão avançando com o passar do tempo, devido a inúmeros fatores como: poluição, mau uso, baixa qualidade dos materiais empregados na construção, sobrecargas, desvio de função, abandono dos prédios, dentre outros fatores. Na Tabela 1, será apresentada a distribuição das principais patologias construtivas, as quais serão classificadas neste estudo como: fracas (F), moderadas (M), fortes (F) ou muito fortes (MF).

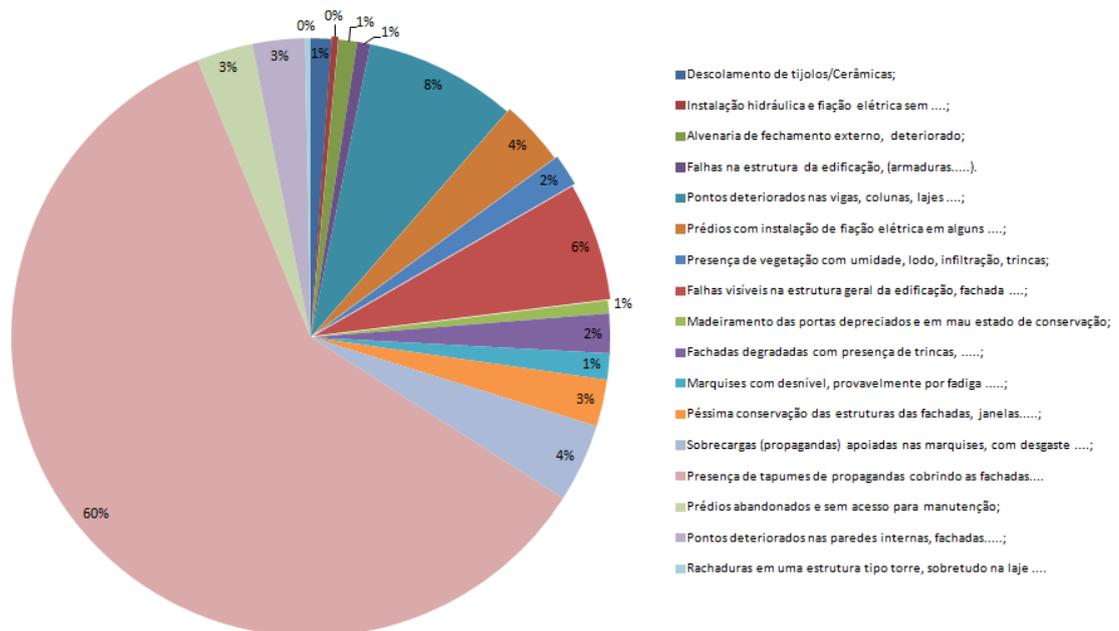
Gráfico 1- Distribuição dos índices das principais patologias construtivas dos edifícios analisados .

O gráfico acima revela que dentre os problemas evidenciados, o mais recorrente foi à presença de tapumes de propagandas cobrindo as fachadas e marquises, apresentando assim, os denominados riscos ocultos. Os pontos de degradação nas vigas, colunas, lajes, marquises (ferragem expostas com corrosão e oxidação avançada, queda de reboco, dentre outros) foram os responsáveis pelo desencadeamento de várias ocorrências. Além disso, foram identificados prédios abandonados e sem acesso para manutenção.

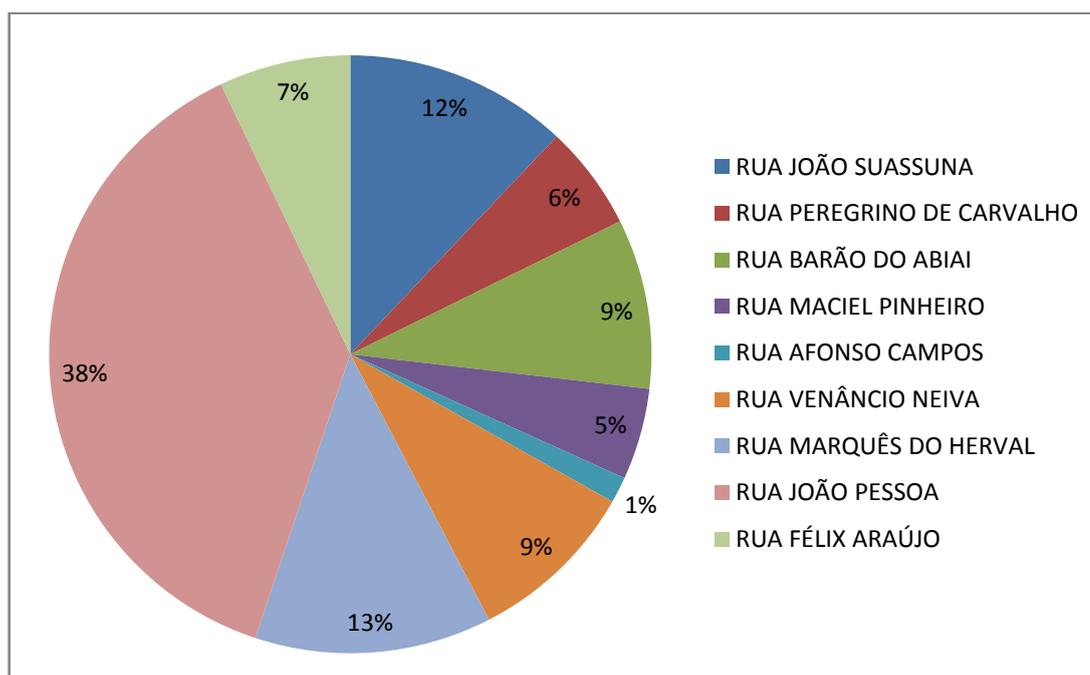
Gráfico 2 - Índices de patologias construtivas nos edifícios das ruas no centro da cidade.

De acordo com as análises, observamos que dentre as edificações analisadas, as situadas na Rua João Pessoa foram as que apresentaram o maior índice de degradação, seguida das Ruas Marquês do Herval e João Suassuna. Tal aviltamento, sucedeu-se possivelmente em decorrência do longo tempo de vida útil dos prédios e pela falta de manutenção, bem como, pelo período de abandono que se encontram

alguns. Não obstante, os edifícios das Ruas Peregrino de Carvalho e Afonso Campos foram os que menos apresentaram problemas. Eventualmente, as melhores condições das edificações das referidas ruas encontra-se relacionadas ao empreendimento de medidas preventivas e corretivas providas pelos seus proprietários durante esses anos.
