ANÁLISE DOS NÍVEIS DE CONSERVAÇÃO DE EDIFÍCIOS DE PEQUENO, MÉDIO E GRANDE PORTE NO CENTRO DE CAMPINA GRANDE-PB

RESUMO

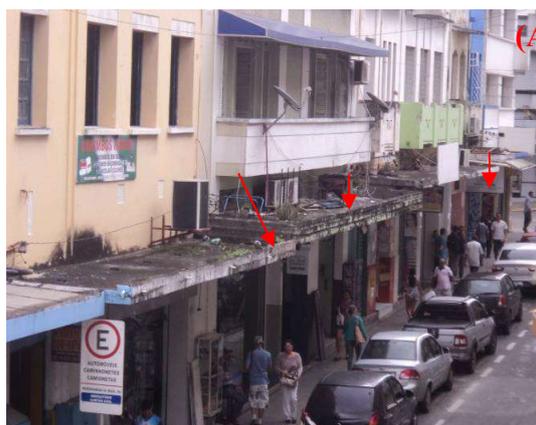
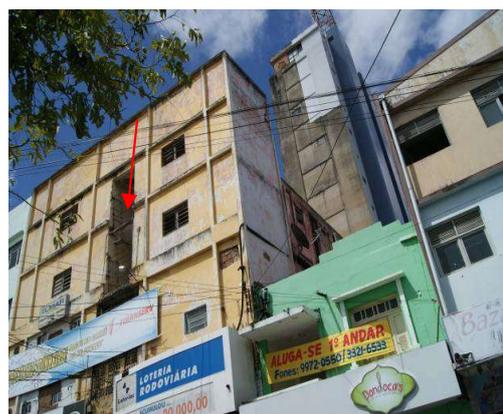
Figuras 5 e 6- (A) Estado de conservação dos prédios nas Ruas Maciel Pinheiro e (B) Rua Barão do Abiai.

Analisando as figuras 5 e 6 foi possível detectar fiação elétrica em péssimo estado de conservação, apresentando fios danificados com prováveis pontos de vazamentos de energia, trincas, rachaduras, bem como, infiltrações, sobrecargas, lodo nas estruturas dos imóveis devido à infiltração das chuvas e a umidade.

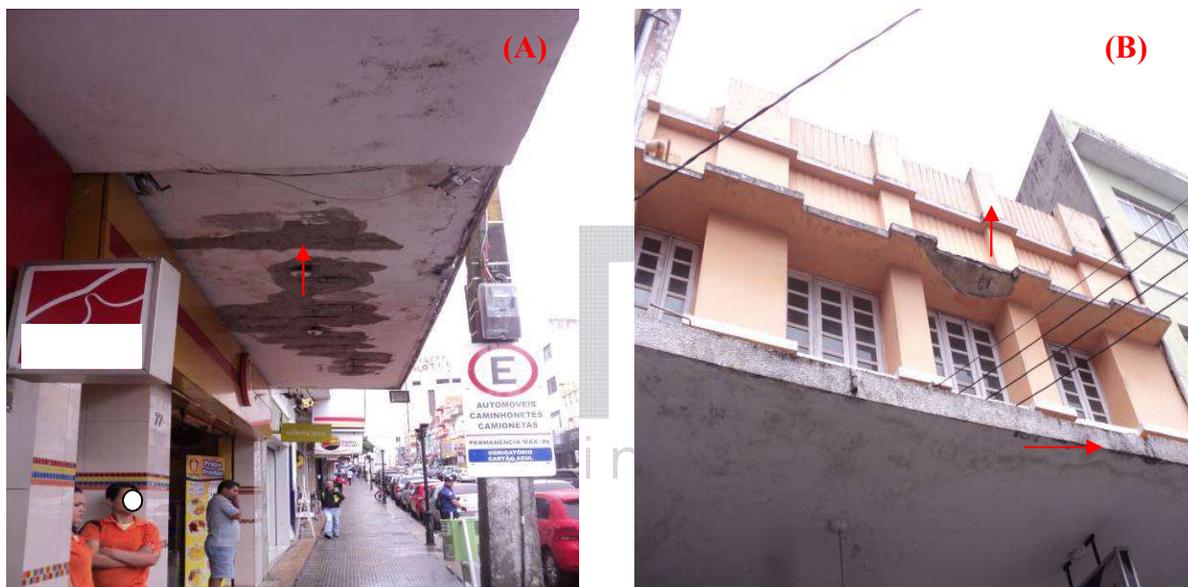
Figuras 7 e 8 - (A) Estado de conservação da marquise com queda do reboco e exposição das ferragens na Rua Maciel Pinheiro e (B) Queda de reboco na fachada do prédio na Rua Venâncio Neiva.

Analisando as figuras 7 e 8 percebe-se que houve descolamentos do revestimento tipo reboco nas estruturas prediais, com conseqüente aparecimento das ferragens, que geram pontos de oxidação, enfraquecendo a resistência das estruturas. De modo, que se não houver uma ação corretiva, voltada para sanar esses pontos danificados, haverá desabamento delas.

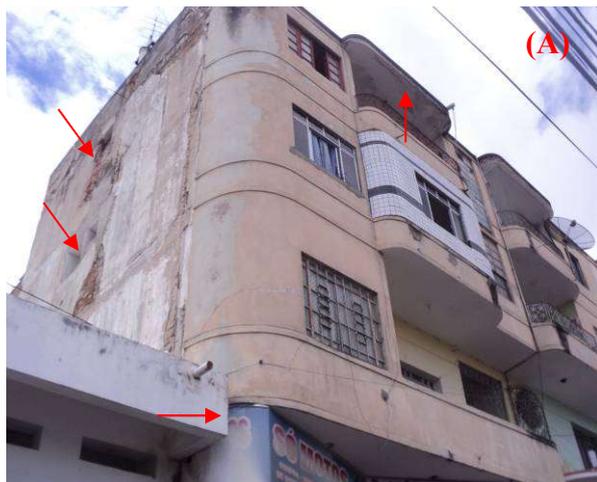
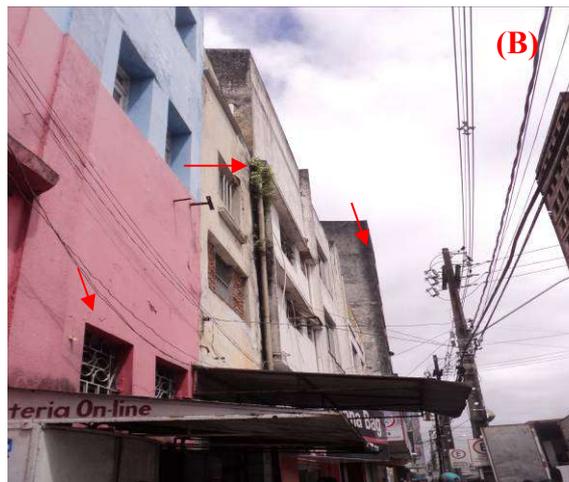
Figuras 9 e 10 - (A) Prédio com estrutura danificada na lateral na Rua João Suassuna e (B) Vista central dos prédios na Rua João Suassuna.

As figuras 9 e 10 abaixo mostram o estado de conservação dos prédios na Rua João Suassuna com estrutura danificada.

É importante ressaltar que a falta de manutenção preventiva, bem como, a corretiva, aliada a falta de inspeção periódica dos órgãos fiscalizadores, tem contribuído para o aumento dos problemas dessa ordem nos edifícios central da cidade, haja vista, que na maioria das vezes essas não conformidades são em menor grau e proporção, que, por conseguinte, vão avançando com o passar do tempo, devido a inúmeros fatores como: poluição, mau uso, baixa qualidade dos materiais empregados na construção, sobrecargas, desvio de função, abandono dos prédios, dentre outros fatores.

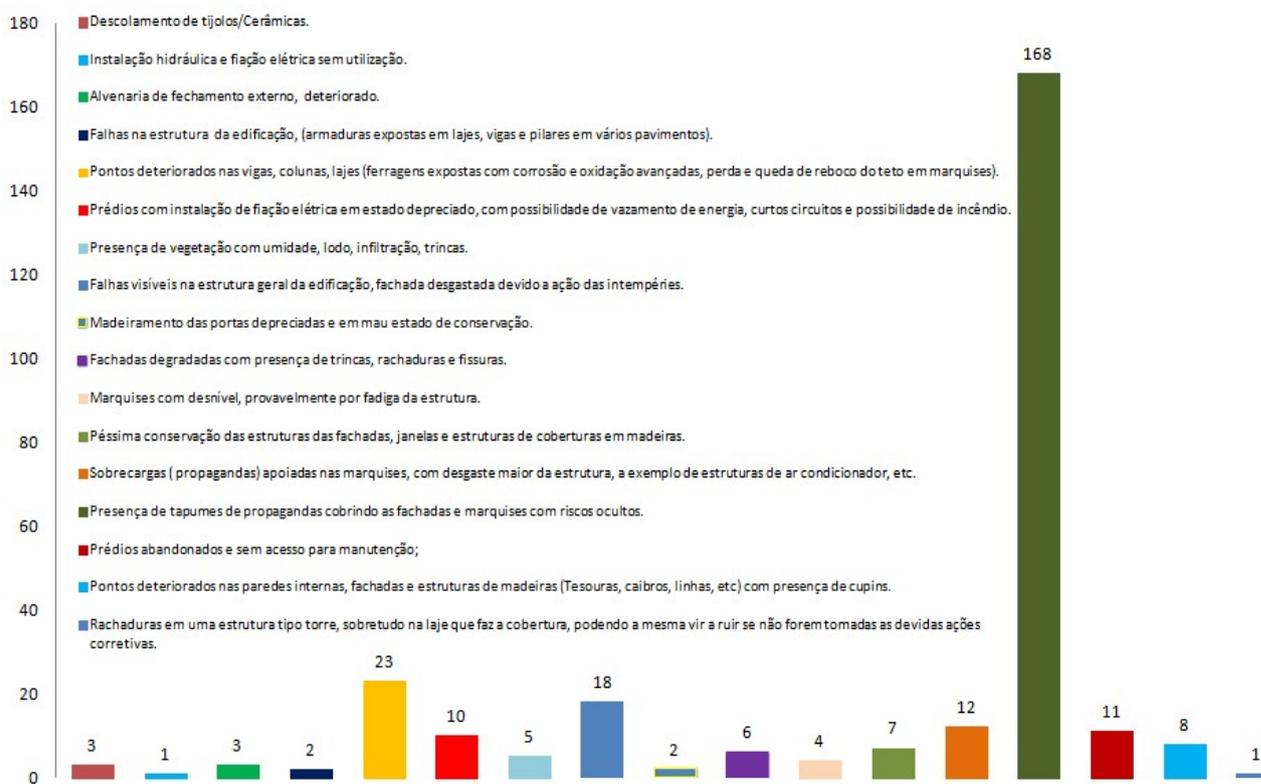
Figura 11- Levantamento das principais patologias encontradas nos Edifícios visitados em Campina Grande-PB.

Os dados expressos na ilustração mostram que as patologias prediais encontradas são de diversos tipos, de tal modo, que os prédios inspecionados em muitos casos apresentaram vários problemas, variando os estados de comprometimento de grave (macro) a superficial (micro). Outros demonstraram poucas patologias, mas de grande importância para a segurança da estrutura tais como: trincas, fissuras e rachaduras, exposição das ferragens oxidadas, desagregação do concreto, queda de cerâmica e fadiga do material em pontos críticos.

O problema mais recorrente observado no estudo foi à presença de tapumes de propagandas cobrindo as fachadas e marquises apresentando assim os denominados riscos ocultos, com 168 casos. Os pontos de degradação nas vigas, colunas, lajes, marquises (ferragem expostas com corrosão e oxidação avançada, queda de reboco, etc) foram os responsáveis pelo desencadeamento de várias ocorrências, com 23 casos apresentados. Com relação aos prédios abandonados e sem acesso para manutenção, foram identificados neste estudo 11 casos.

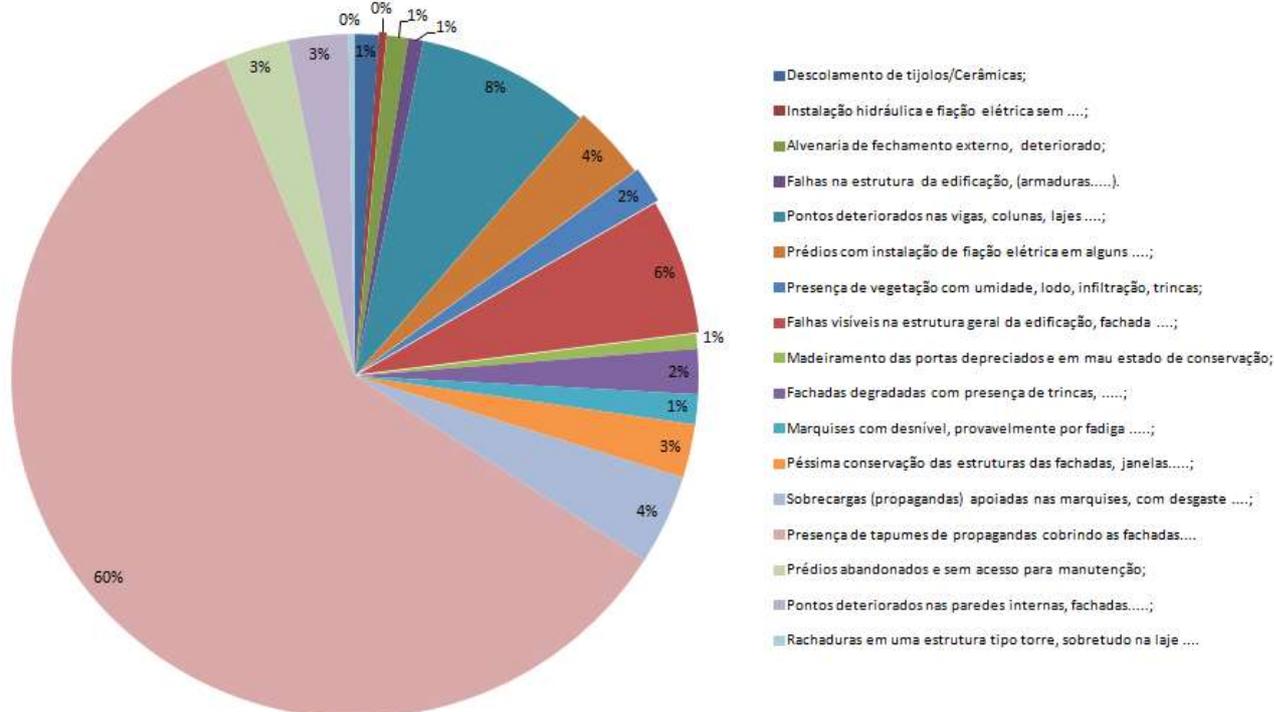
Figura 12- Percentagem e distribuição das principais patologias construtivas dos edifícios visitados.

Os dados ainda mostram que, do total de casos analisados 60% são relativos à presença de tapumes em fachadas e marquises, os quais apresentam riscos ocultos que podem ser de intensidade fraca (F) a muito forte (MF). A presença de vegetação, umidade, lodo, infiltração representaram 2% das patologias construtivas encontradas no geral. As péssimas condições de conservação das estruturas das fachadas (janelas com rachaduras, entre outros) indicaram 3% das patologias construtivas.

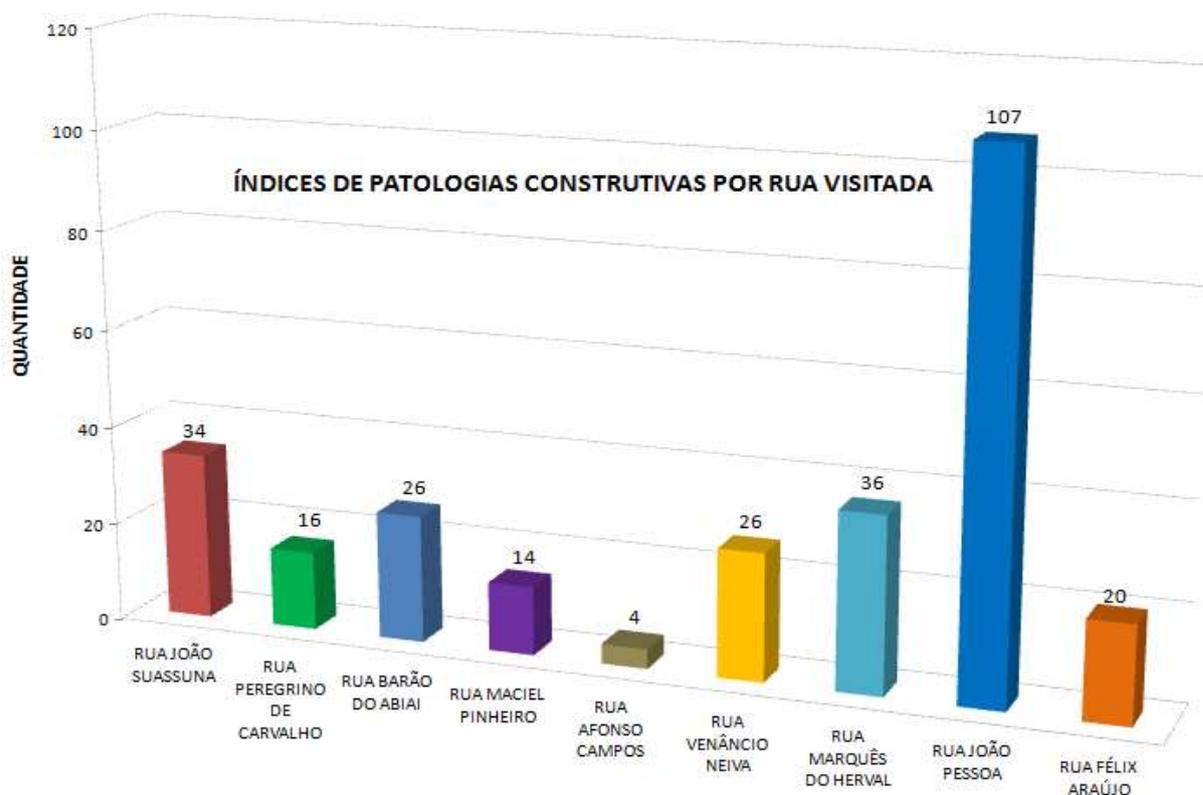
Figura 13- Indicadores de ocorrências registradas por rua, onde estão situados os prédios e edifícios da área central da cidade.

Os dados apresentados no gráfico acima revelam que o número de ocorrências de patologias construtivas analisadas, é bastante considerável, haja vista, o quantitativo de problemas detectados, que vão desde a simples presença de vegetação nas marquises, passando por deterioração, degradação, até estruturas com ferragens expostas colocando os prédios em situação de risco.

No tocante as patologias construtivas, verificou-se que das edificações analisadas, as da Rua João Pessoa, foram as que mais apresentaram alterações, correspondendo a 107 casos, seguida das Ruas Marquês do Herval com 36 casos e João Suassuna com 34 casos. Não obstante, os edifícios das Ruas Peregrino de Carvalho e Afonso Campos foram os que menos apresentaram problemas, o que equivale a 16 e 4 casos, respectivamente.

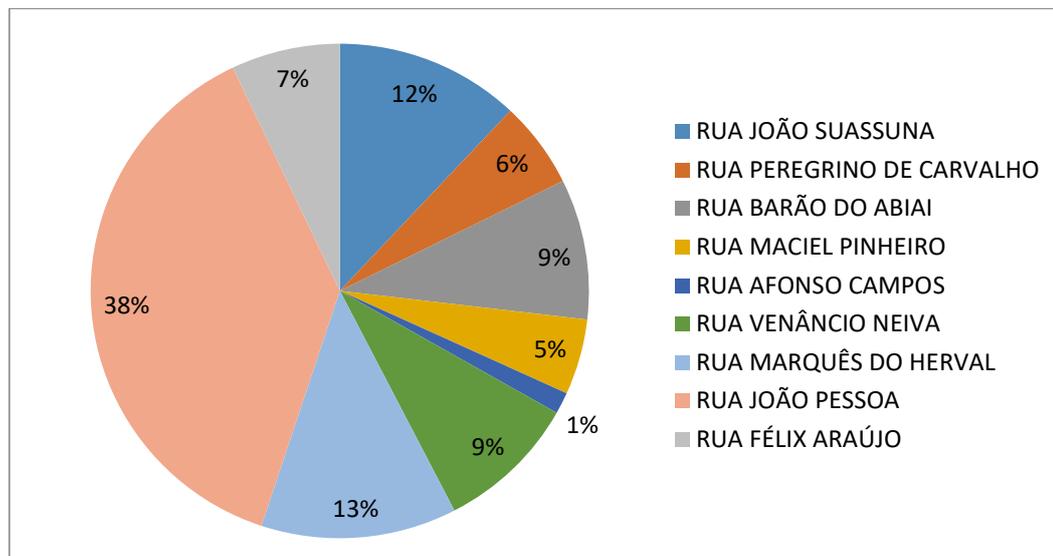
Figura 14- Percentagem e distribuição das principais patologias construtivas por ruas visitadas no centro da cidade.

De acordo com as análises, observou-se que foram identificadas várias ocorrências de patologias construtivas na região central da cidade. Os imóveis detectados onde houve maior número de degradação predial foram na Rua João Pessoa com 38% das ocorrências encontradas, possivelmente decorrente do longo tempo de vida útil dos prédios presentes naquele setor e pela falta de manutenção, bem como, pelo período de abandono que se encontram alguns.

Na Rua Marquês do Herval foram detectadas 13% das não conformidades nas estruturas prediais, sobretudo nas fachadas e marquises com a presença de propagandas, telas, tapumes e sobrecargas o que gera alta incidência de riscos ocultos. Na Rua João Suassuna, foram identificadas 12% das incidências de patologias construtivas, devido ao fato desta área ser uma zona comercial e possuir inúmeros prédios sem manutenção preventiva e corretiva.

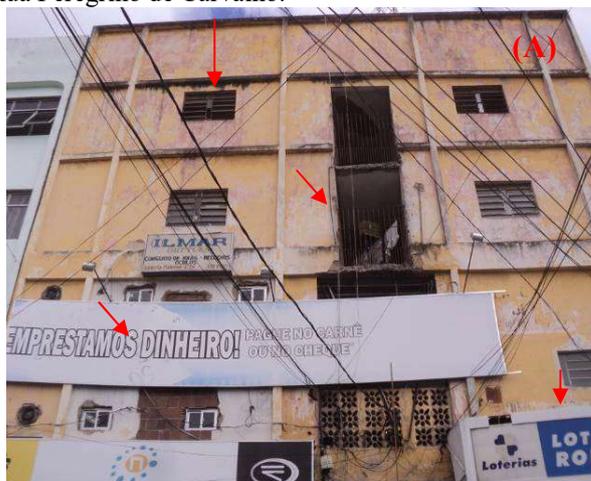
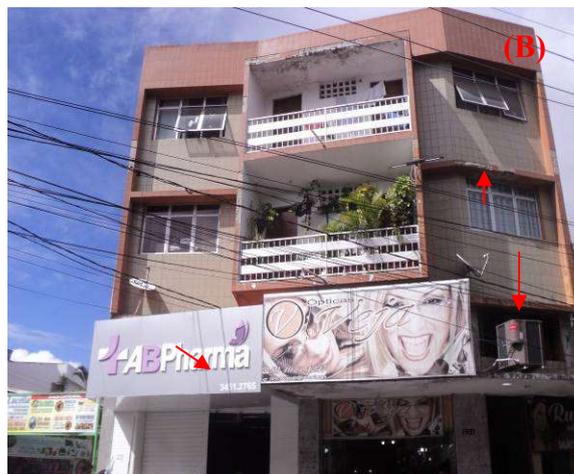
Figuras 15 e 16 - (A) Fachada predial com patologias na Rua Barão do Abiai e (B) Sobrecarga em marquise na Rua Peregrino de Carvalho.

Analisando as figuras 15 e 16, pode-se averiguar alguns aspectos importantes com relação ao estado de conservação e preservação das estruturas dos prédios da área central da cidade.

Muitos prédios da região central de Campina Grande possuem problemas internos e externos de grande complexidade, inclusive com presença de infiltração nas estruturas e sem manutenção, descolamento de cerâmicas, janelas e portas em mau estado de conservação, dentre outros.
